## Harminc évvel ezelőtt

# Az 1980. évi árvizek és az 1980. évi hosszúfoki gátszakadás

# Az 1980. évi Körös-völgyi árvíz és következményei

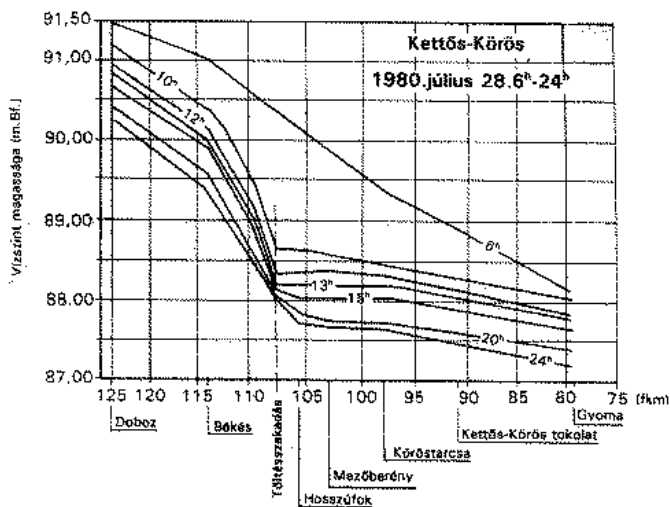
A 2. ábrán nyomon követhető a töltésszakadás okozta eséstörés a Kettős-Körös vízszintjében, amely mintegy 14 óra alatt (VII. 28-án 20 órára) stabilizálódott, attól fogva az apadás üteme a Dóboz–Gyoma közötti szakaszon végig közel azonos volt (3. ábra).

2. ábra. A Kettős- és Hármaskörös esésének alakulása a Dóboz–Gyoma közötti szakaszon

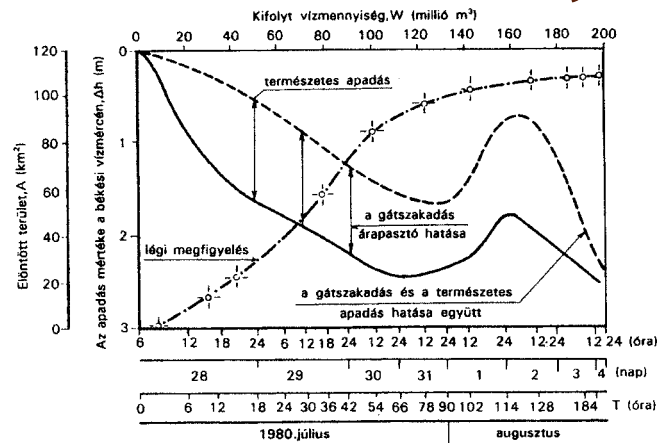
Az 5. ábrán a töltésszakadáson kifolyt vízmennyiség, az elöntött terület, a kifolyás időtartama és a Kettős-Körös apadása közötti összefüggést mutatjuk be.

A kiömlés kb. 20. órájára, amikor mintegy 40 Mm<sup>3</sup> víz folyt ki és öntött el 22 km<sup>2</sup>-t, érte el a gátszakadás árapasztó hatása a maximumát, 120 cm-t, attól kezdve egy viszonylagos egyensúlyi helyzet állandósult (a 3. ábrán a Kettős-Körös és az elöntött terület vízszintje között látható kb. 30 cm-es különbség mellett), az elöntött öblözlet telítődése csak alig mérsékelte a kiömlés ütemét.

5. ábra. A töltésszakadáson kifolyt vízmennyiség és a Kettős-Körös apadásának összefüggése

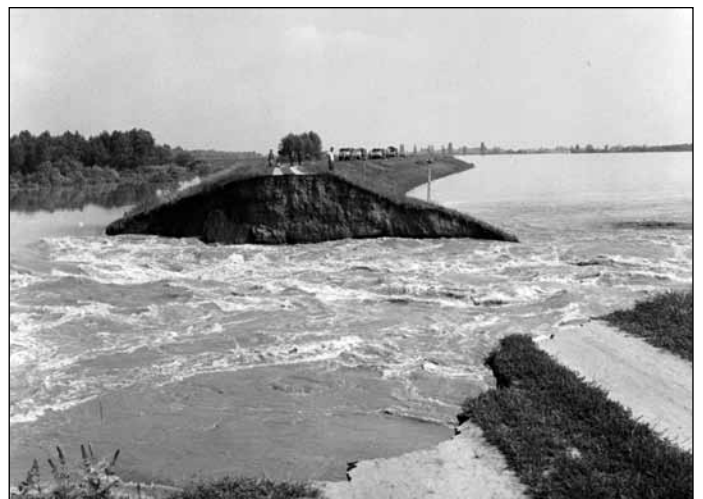
1. kép. A Kettős-Körös jobb parti töltése Hosszúfoknál, néhány órával a töltésszakadás után

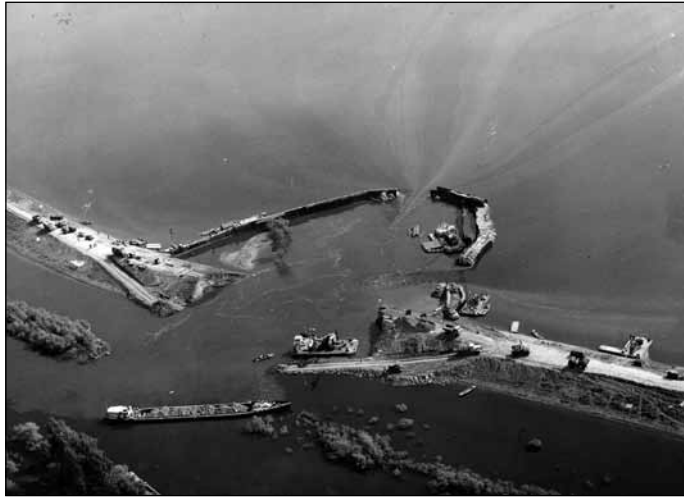
2. kép. Folyik a vízviszavezetés az elöntött területről, az ideiglenes elzárási munkák megnyitott kapukon keresztül

A hosszúfoki töltésszakadás ideiglenes elzárását július 31-augusztus 4. között hat árvízvédelmi osztag készítette el kétsoros acéllemez szádfallal (2. kép). Az elzárási munkák rendkívül nehéz körülmények között folytak, 200–300 m<sup>3</sup>/s víz nagy sebességgel ömlött ki a területre. Az elzárást a hullámtér felé végrehajtani nem lehetett, a teljes kopolyát körül kellett zárnai 8 és 12 m hosszú CS-1 és CS-2 típusú széles acéllemezekkel. A két lemezor közé homok és homokzsák kitöltés, mögé homokzsák megtámasztás került.

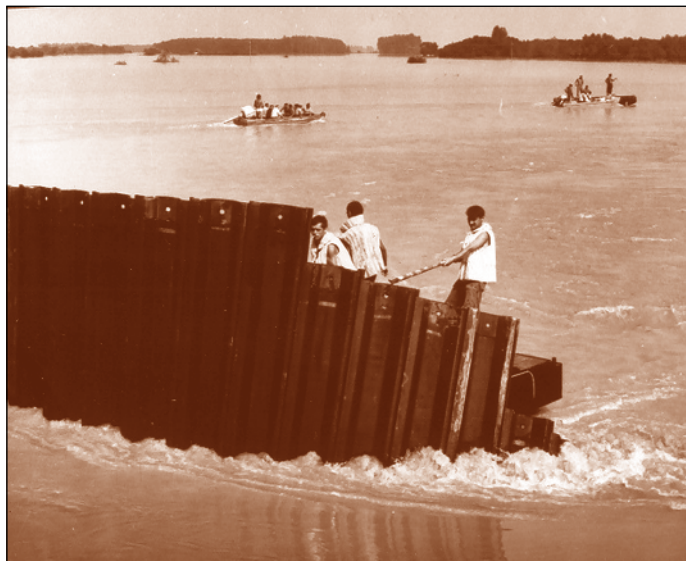
Kettős-Körös jobb parti töltésszakadás első lemezsorának építése

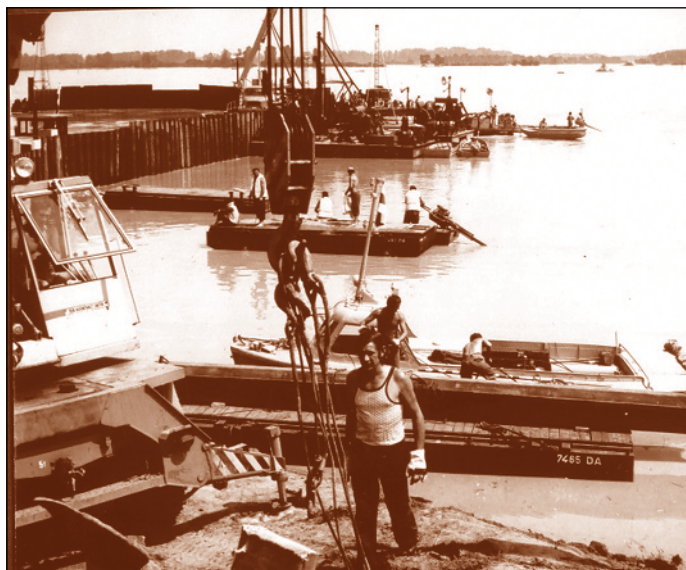
Kettős-Körös jobb parti töltésszakadás ideiglenes elzárása, CS-2 lemezek rakodása

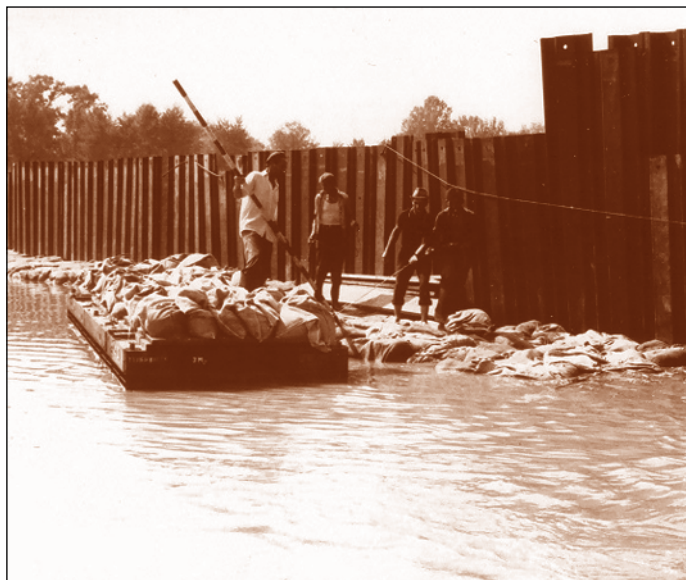
Kettős-Körös jobb parti töltésszakadás ideiglenes elzárása, CS-2 lemezekből, homokzsákos megtámasztással

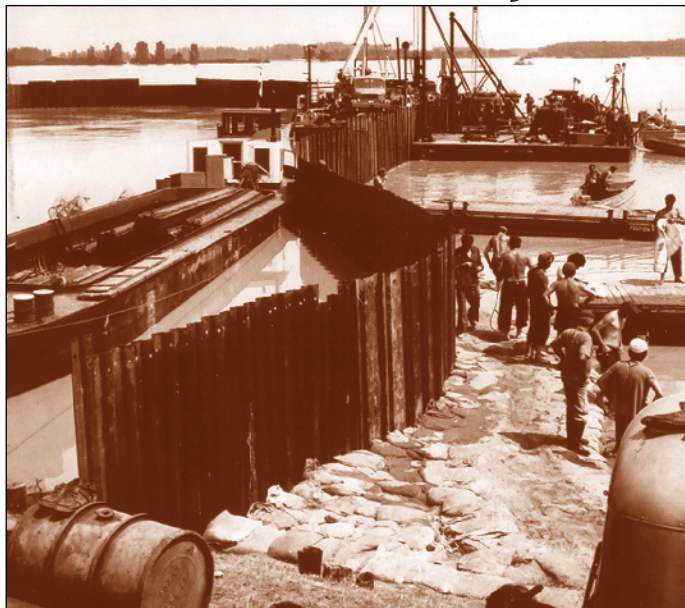
Kettős-Körös jobb parti töltésszakadás ideiglenes elzárása

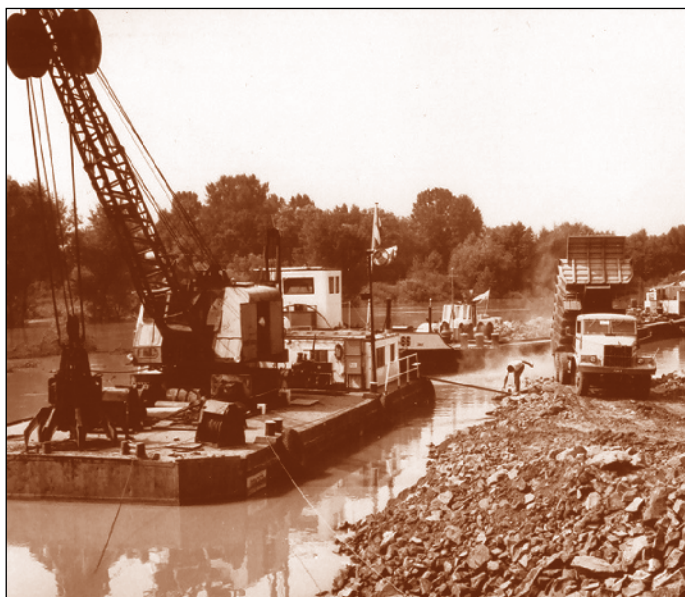
A Kettős-Körös jobb parti töltésszakadásnál hullámtéri kógáté építése

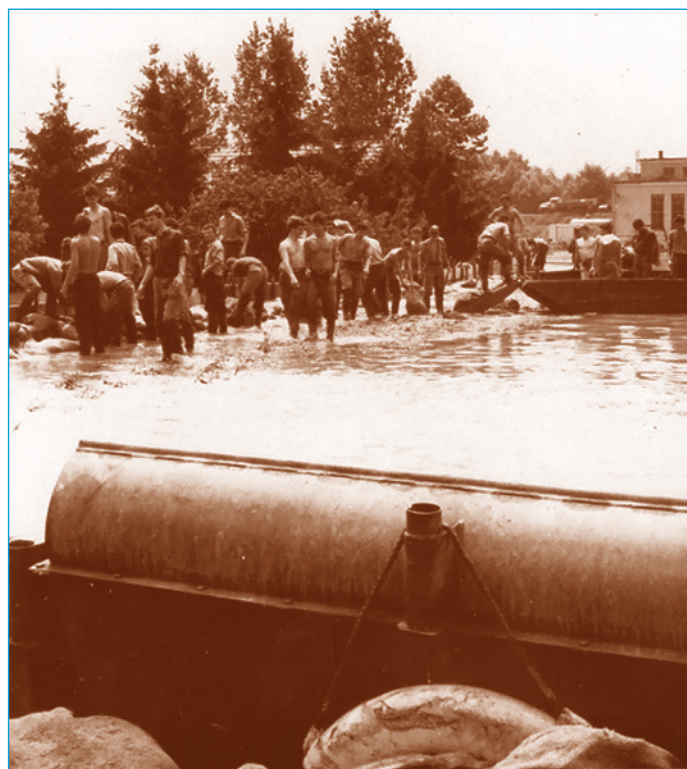
Hosszúfoki-főcsatornánál nyúlgátépítés a honvédséggel

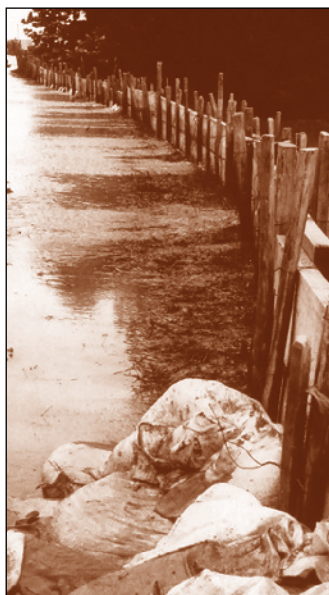
Hosszúfoki-főcsatorna, homokzsákkal megtámasztott pallósor

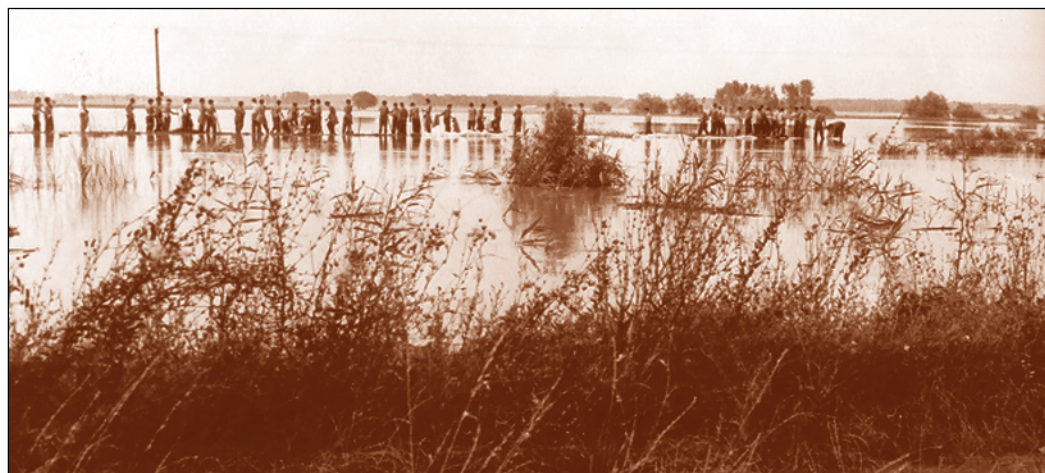
Hosszúfoki főcsatorna, jobb parti nyúlgátépítés
