VÍZÜGYI MÚLT

Az 1980-as hosszúfoki töltésszakadásra emlékezünk

Dinamikus vízkészlet-gazdálkodási modellek működési területünkön

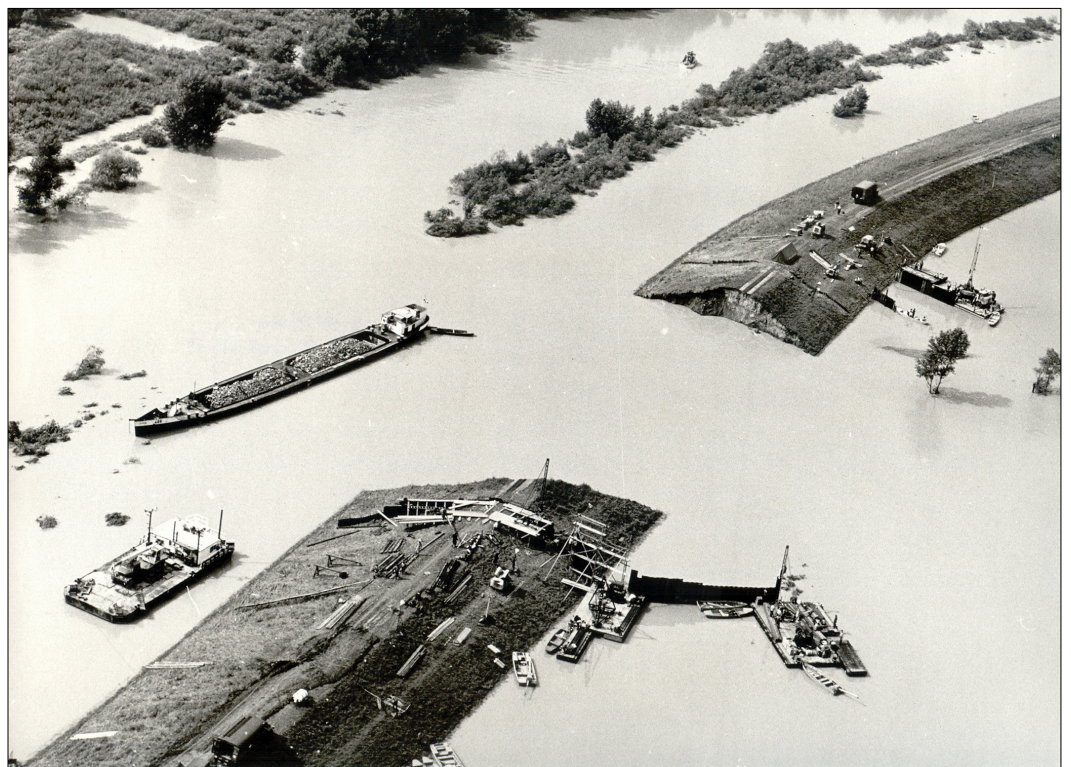
Légi felvétel a töltésszakadásról – Fotó: Vízzy Zsigmond

Július 28-án reggel 6 óra 35 perckor /sohasem felejtem el ezt a dátumot!/ a Kettős-Körös jobbparti töltése a 102,725 km szelvény-nél a békési vízmércén mért 921 cm-es vízállásnál minden előzetes tünet nélkül átszakadt. Ekkor már 30 órája apadt a víz és az LNV-nél 51 cm-rel, a töltéskoronánál 140 cm-rel volt alacsonyabb. Az első percekben a szakadás 6-8 m széles volt, de ez igen rövid idő alatt 78 m-re bővült.

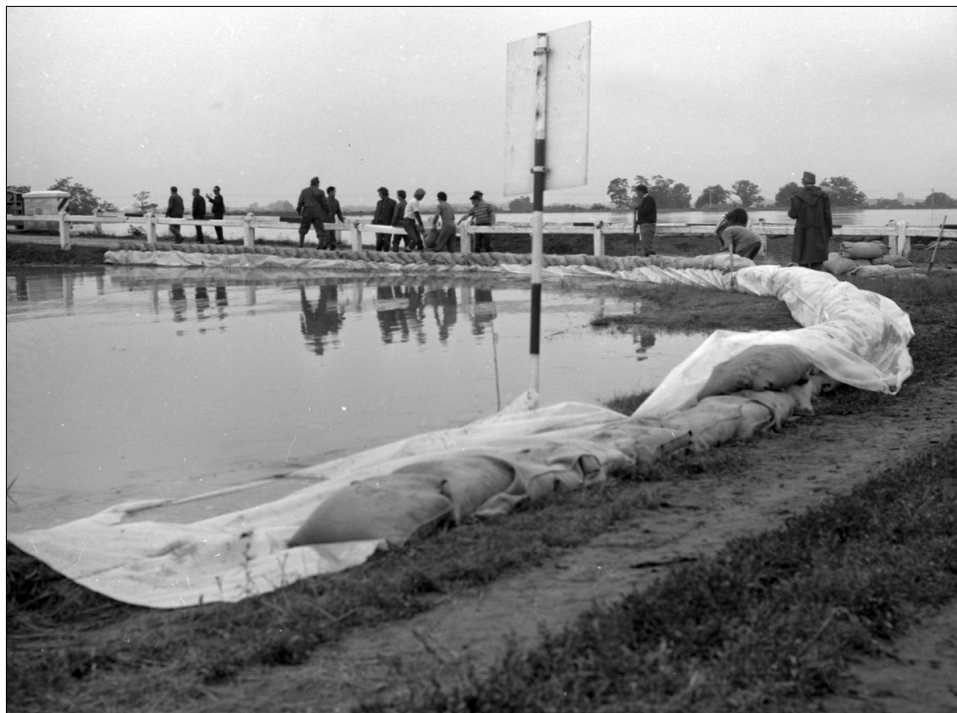
Nyúlgát építés a Fekete-Körös töltésén

töltésszakadást okoz. A kritikus szakaszokra az igazgatóság nagy emberi és gépi erővel jelentős anyagkészletet vonultatott fel. Itt 7,2 km hosszú nyúlgát építésével tudták a vizet a gátak között megtartani.

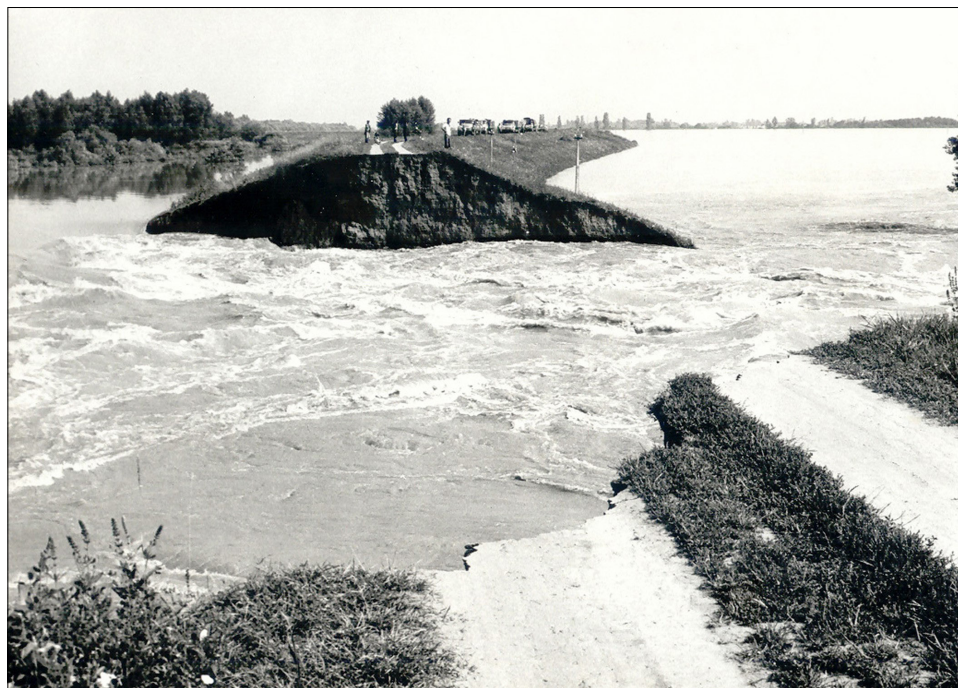
A Kettős-Körös jobb parti töltése a töltésszakadás után

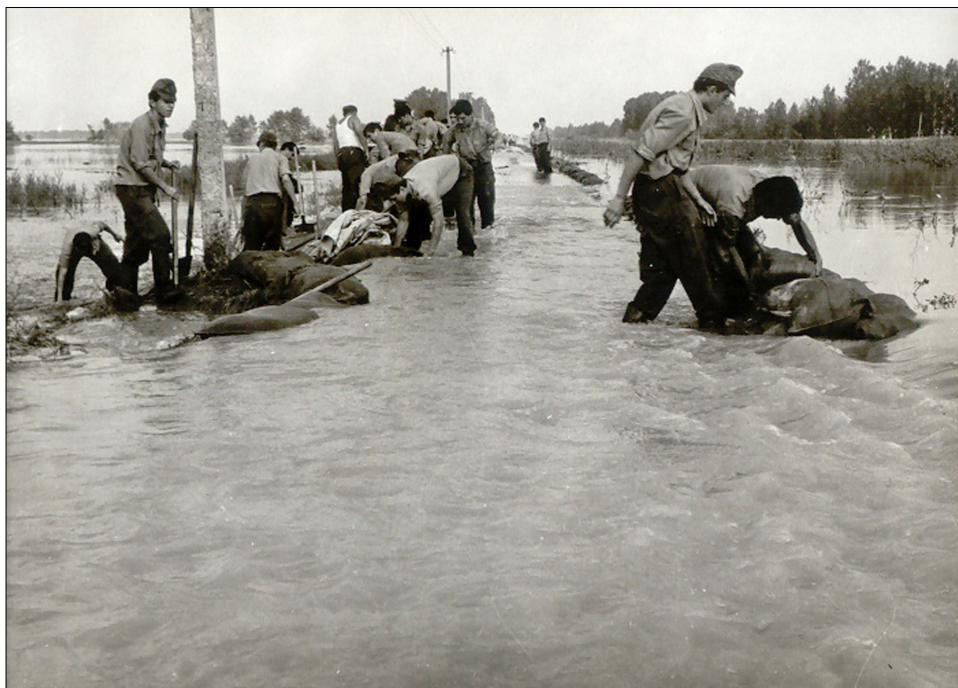
Védekező erők az erősen sodró vízben a Hosszúfoki-főcsatornánál

A Hosszúfoki-főcsatorna jobboldali töltésének védelmét a Gyulai Szakasz mérnökségre bízta a védelemvezető. Ez a védvonal – bár állaga és állapota kritikán aluli volt – kulcsfontosságú volt. Megtartásán múltott, hogy a tőle északra eső területeket elönti-e a víz vagy nem.

Az itt védekező vízügyi létszám kevésnek bizonyult, ezért 500 főnyi katonai erősítést kaptak. Ekkor már a víz a csatorna torkolata közelében 600 m hosszban a jobboldali töltésen átömlött. A védekező erők térdig az erősen sodró vízben állva, a pallókból és homokzsákokból épített jászolgáttal az átfolyást megállították. Közben a töltés teljes hosszában növelni kellett annak magassági és keresztmetszeti méreteit. Védelmi anyagot szállítani kizárólag csak LUG-okkal lehetett a főcsatorna medrében. Végül sikerrel zárult a sok szakember

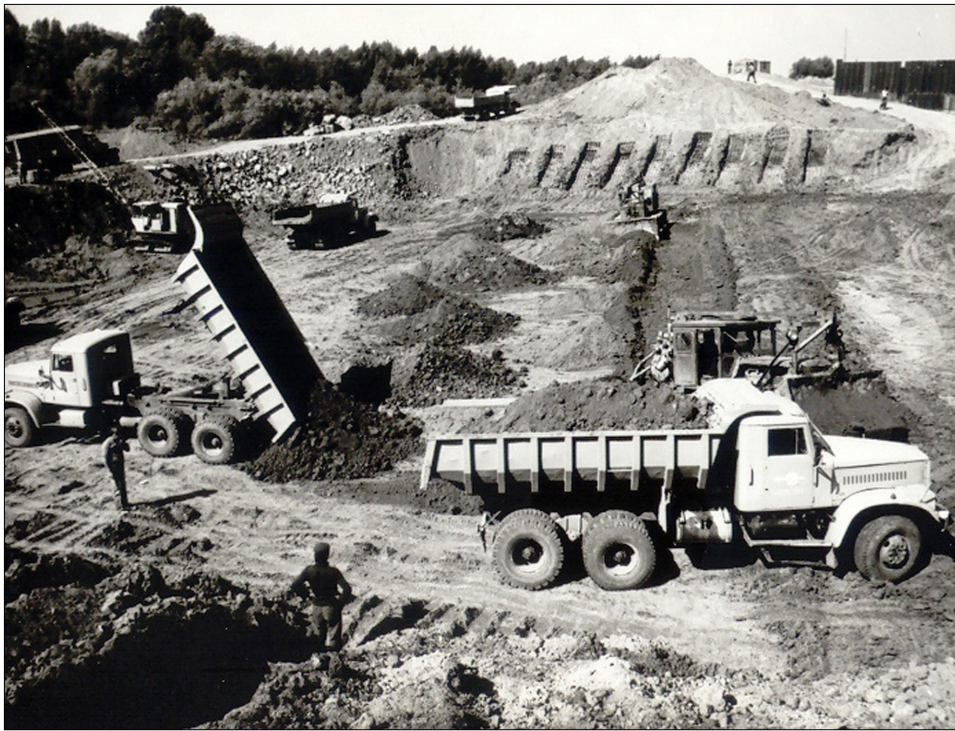
A Kettős-Körös átszakadt védtöltésének helyreállítása

A segítségünkre jött budapesti, pécsi, szegedi, nyíregyházi vízűgyes szakemberek éjjel-nappali munkával végezték a szakadás helyének körülzárását. Az elzárást hét nap alatt építették meg. Hatalmas méretű lemez jászolgátat készítettek 5 m szélességben, 718.000 homokzsák felhasználásával. Ez természetesen csak az első és legfontosabb része volt a gátszakadás helyén végzett munkálatoknak.

A szádfal elkészülte után a munkateret vízteleníteni kellett, majd a kopolyából kitakarították az iszapot és jóminőségű, száraz földdel töltötték fel, természetesen a bedolgozás szigorú előírásai szerint. Ez egy időigényes munka volt. A kopolya feltöltései és szádfalverési munkák szeptember 18-ra készültek el. Ezután történt a Kettős-Körös töltésének helyreállítása, ami október 4-én este fejeződött be. Az itt végzett földmunka 87.000 m³ volt.

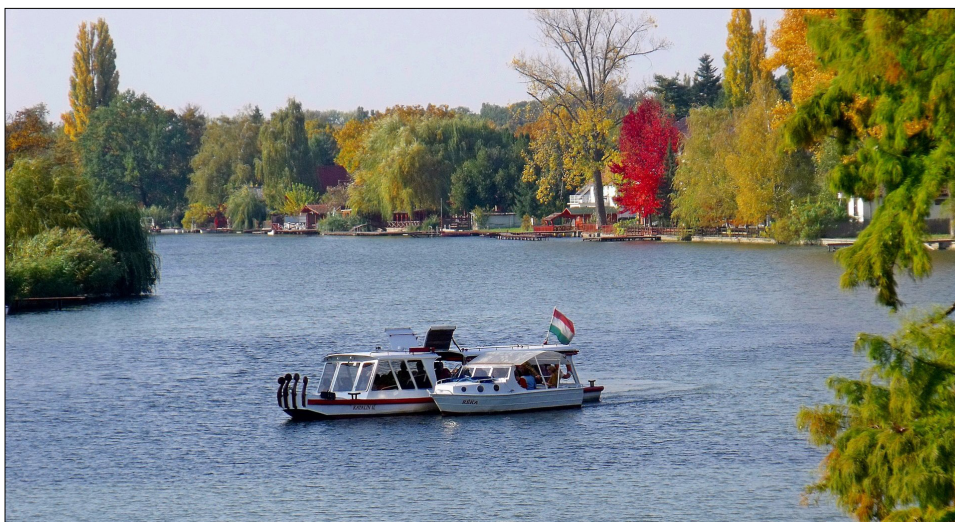
Szarvas-Békésszentandrás-holtág

A Szarvas-Békésszentandrás modellterület egy jól felépített üzemirányítási rendszer, mivel természetes vízkészlete a vizsgálat idején elenyésző. A pontos üzemeltetés érdekében lényeges megismerni a rendszer veszteségeit mind feltöltésnél, mind pedig a vízszolgáltatás során. Ehhez célzott méréseket kell végrehajtani, amelyek által egyre pontosabb lesz a modell, vagyis a modell karbantartása a közeljövőben állandó feladatot jelent. A folyamatokat a geometria jellege miatt célszerű 1D modellel leírni, mivel így az

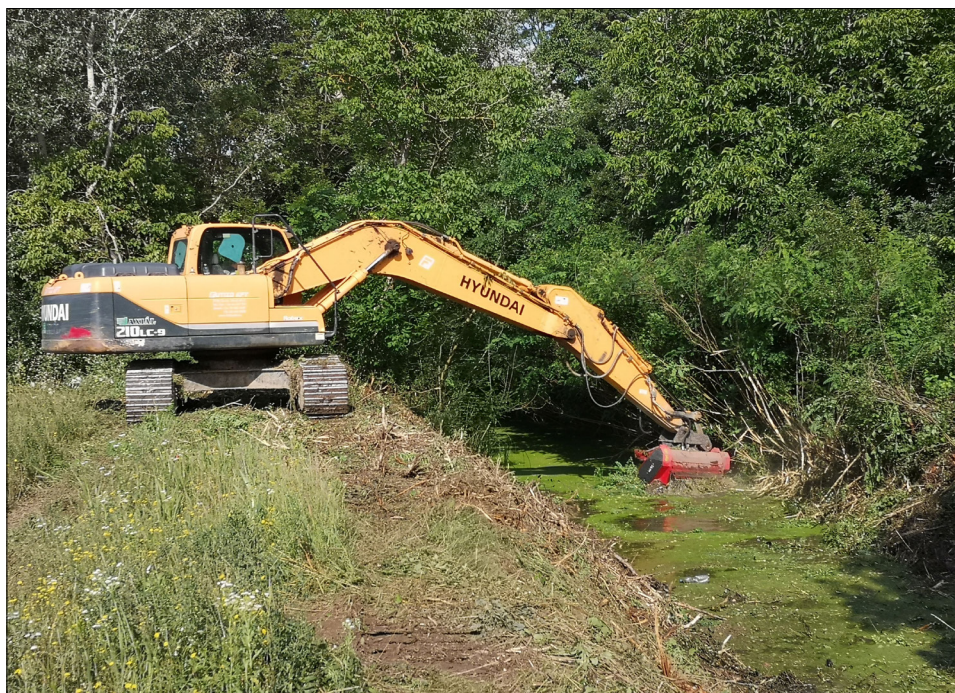
Borjúrési-csatorna helyreállítása

A Borjúrési-csatornán kialakult

vízfolyásgátló akadályok eltávolítása miatt, szükségessé vált a gyökérszárítás kotrás egy normál gémkinyúlású kotrógéppel, 550 fm hosszon, valamint egy átereszt bűvár bevonásával takarítottunk ki.

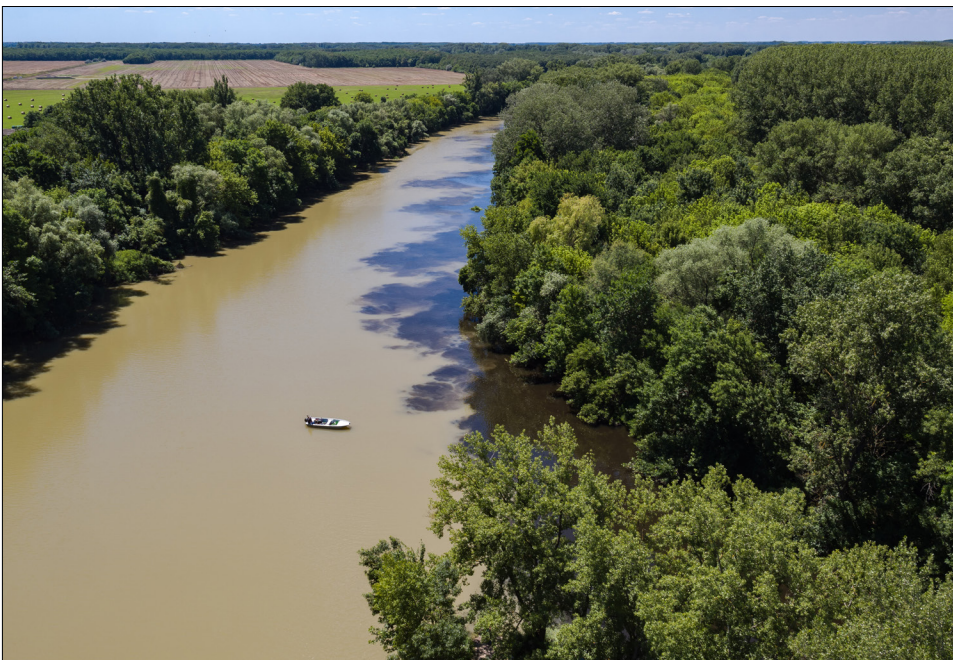
A Hortobágy-Berettyó-főcsatorna fekete vizének betorkollása a befogadó Hármaskörösbe

A vízpangás és az állóvízi jelleg miatt, valamint a meleg időjárás hatására vizeink sötétbarna, néhol már fekete színűvé válnak, helyenként bűzös szaghatással társulva. A sötétbarna elszíneződést a felszíni vízben – a környező területek talajából bemosódó – oldott szerves anyagok (humanyagok) okozzák.

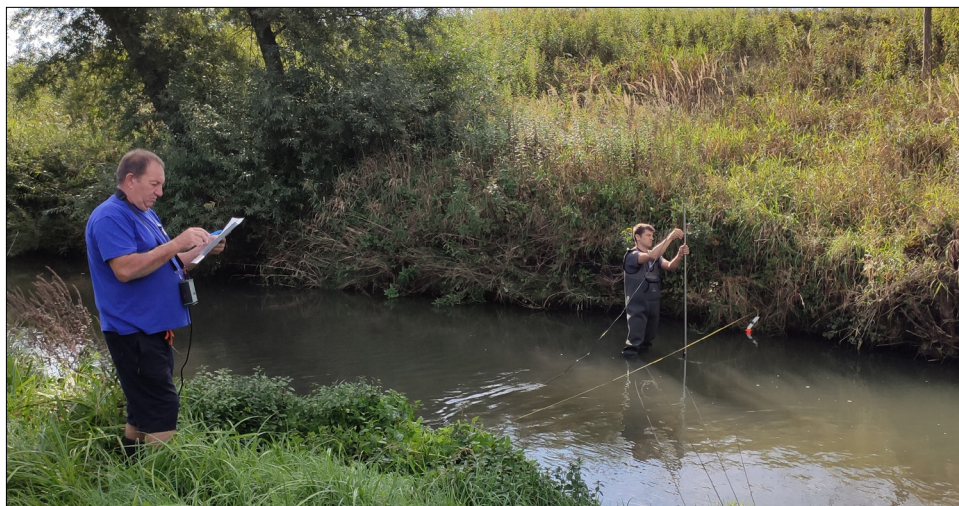
Mérés a Zala folyón forgószárnyas vízhozam mérő műszerrel

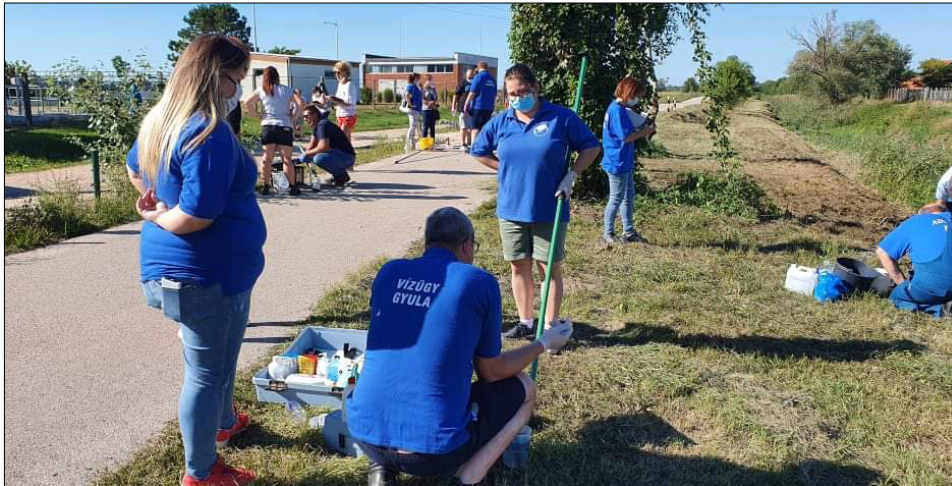
Mintavétel a tatai szennyvíztisztító telep kifolyó vizéből

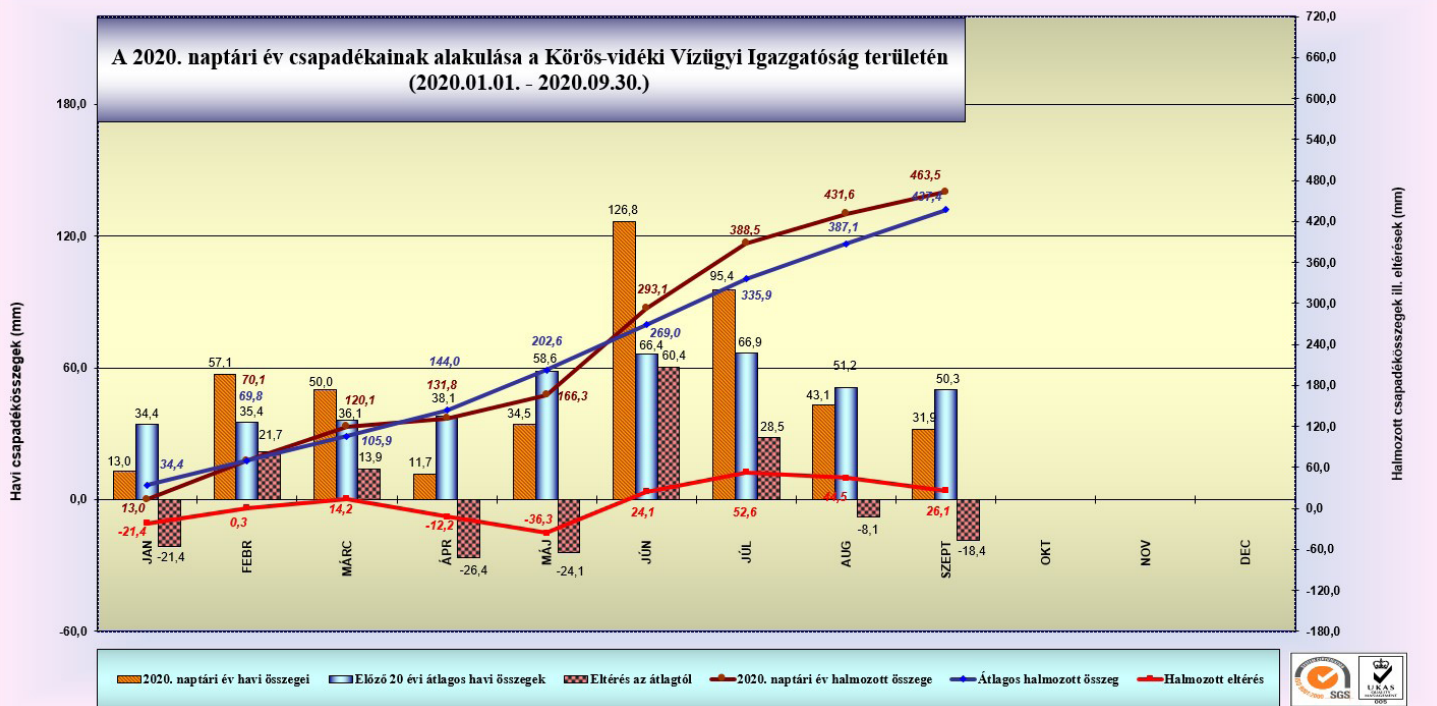
A 2020. naptári év csapadékainak alakulása a Körös-vidéki Vízügyi Igazgatóság területén (2020.01.01. - 2020.09.30.)

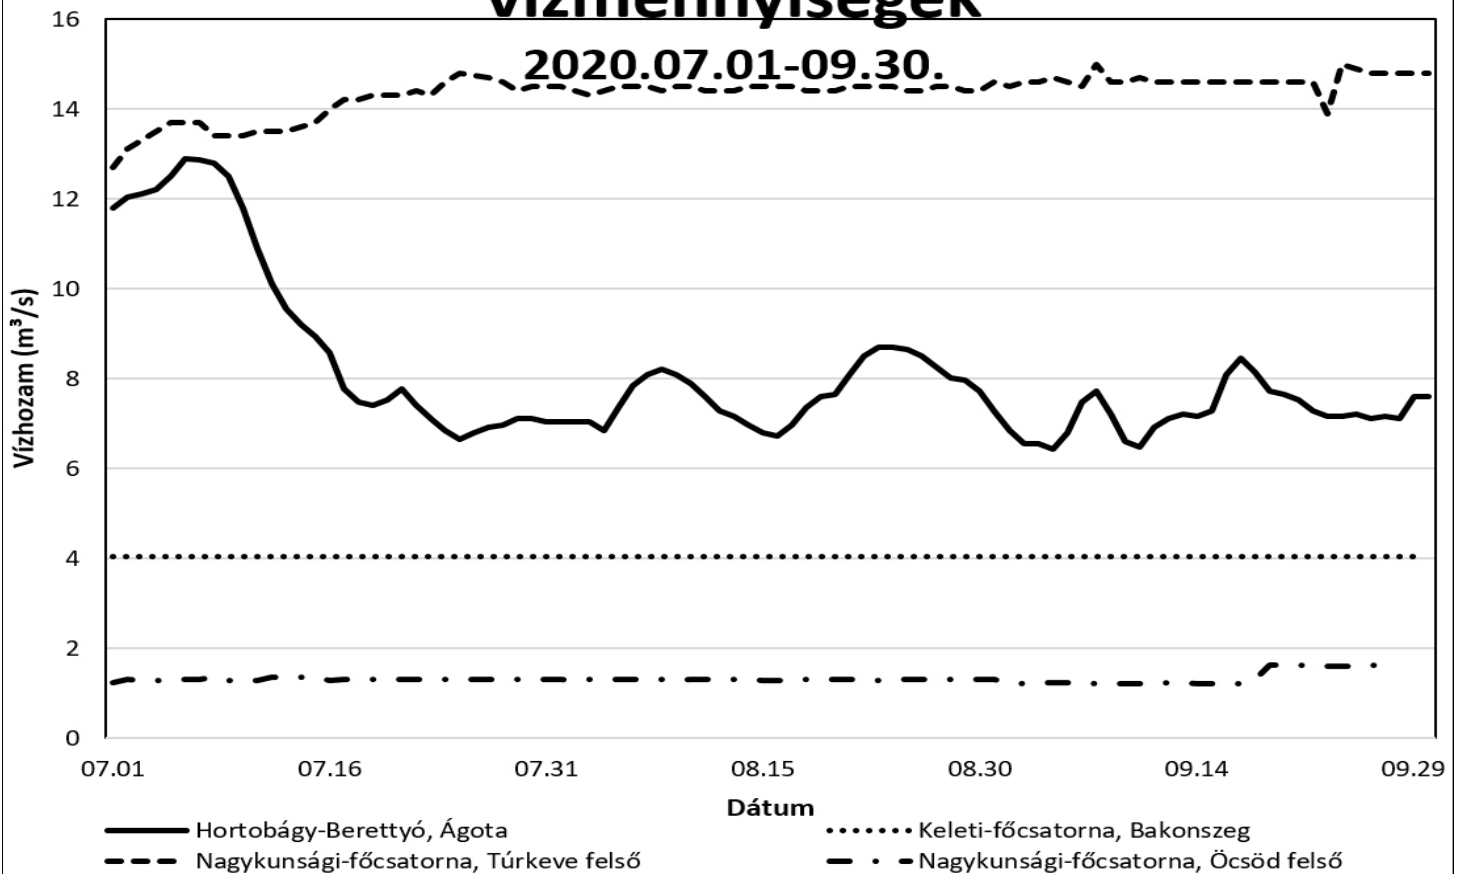
2020.07.01-09.30.

Körös rendszerbe betáplált vízmennyiségek
